Suprema Corte De Justicia de la República Dominicana

Programa de Modernización de Jurisdicción de Tierras

**RSTR**

Red de los Puntos fijos de  
Materialización Tradicional

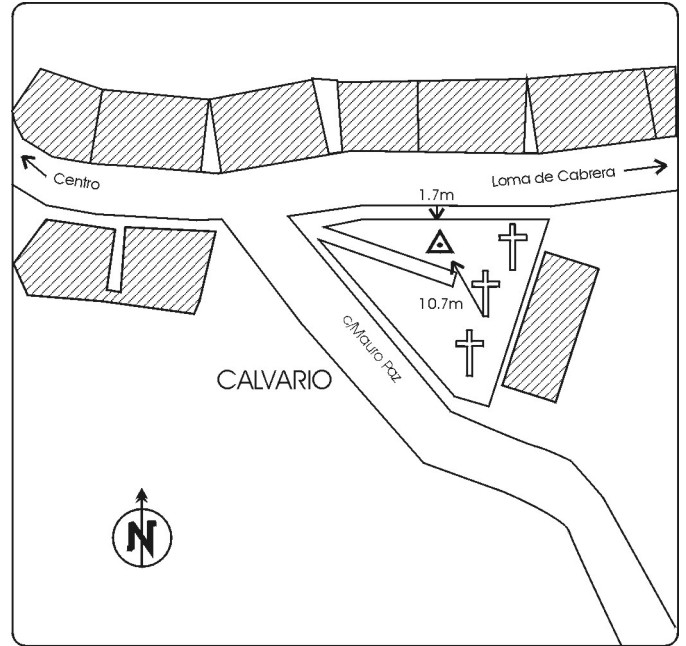
**Itinerario**

Llegando desde Dajabon, a la entrada del pueblo, se encuentra en el lado derecho el calvario.

18.8m

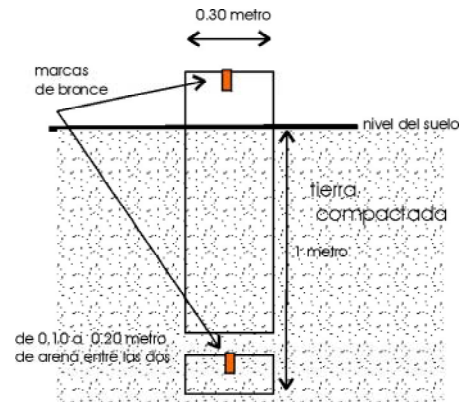
**MATERIALIZACIÓN**

Marca de Bronce de Ø 12mm implantada en el centro de un mojón de concreto
